Fiche 1.2 Vidange couple conique arrière (pont final)

PLAN VISUEL - FICHE 1.2 VIDANGE COUPLE CONIQUE

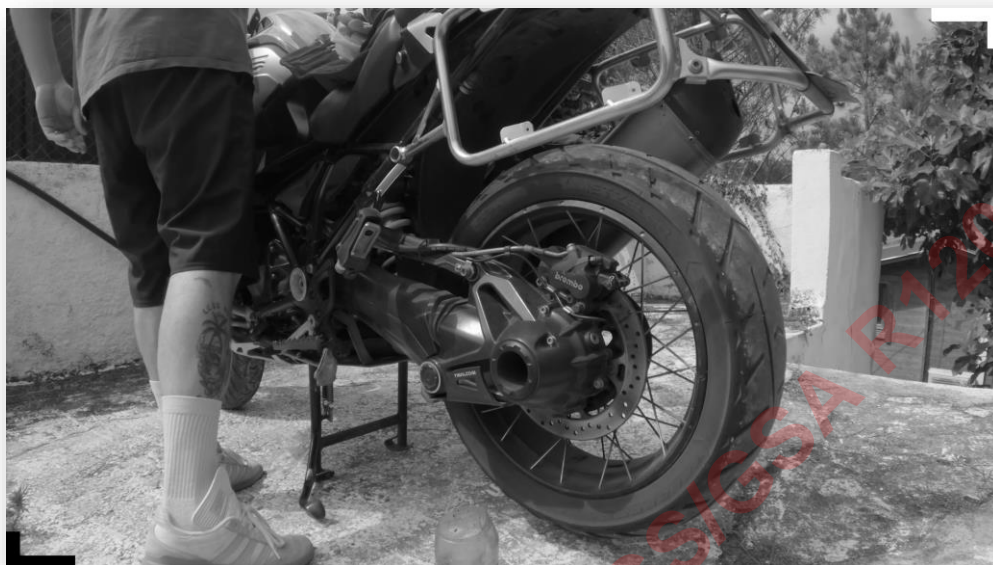
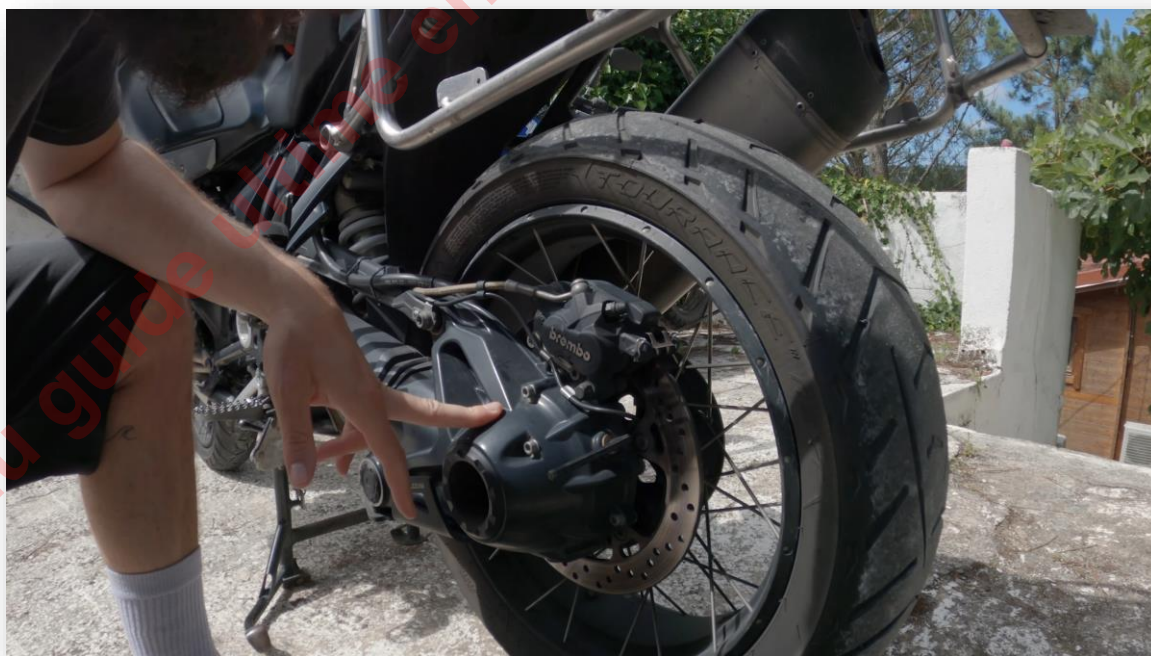
Le couple conique est le boîtier fixé à l'extrémité du monobras oscillant (Paralever en jargon BMW) qui renferme les engrenages angulaires. Sa fonction principale est de transmettre la puissance de l'arbre de transmission (qui sort de la boîte de vitesses et passe à l'intérieur du monobras) à la roue arrière, en effectuant un changement d'angle de 90 degrés.

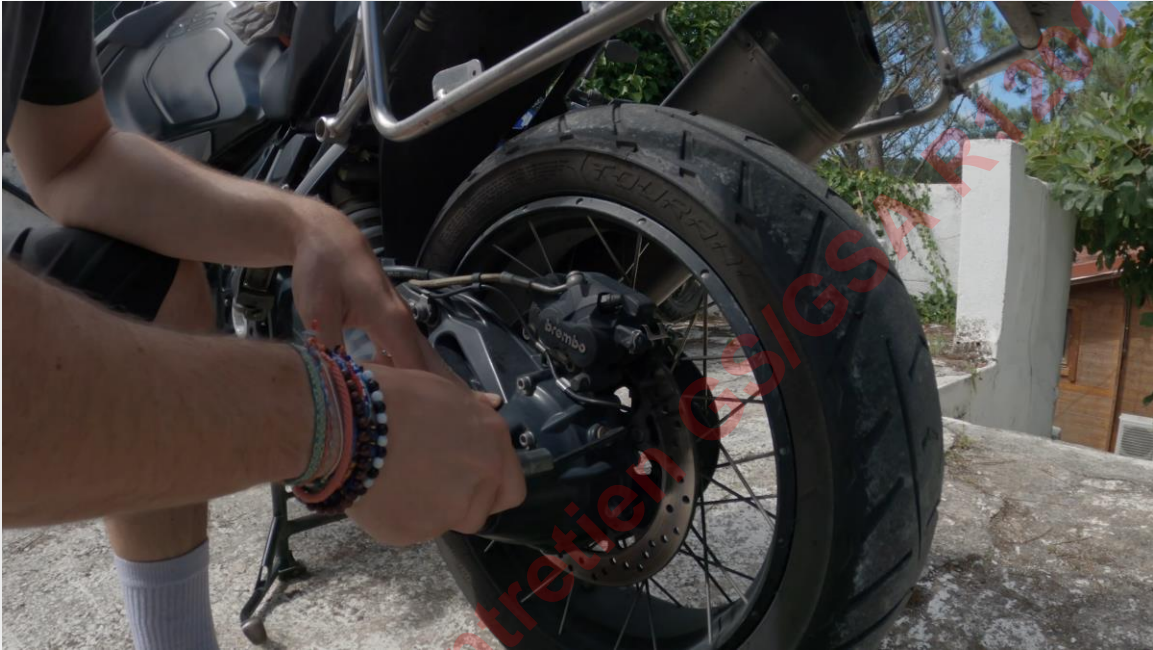
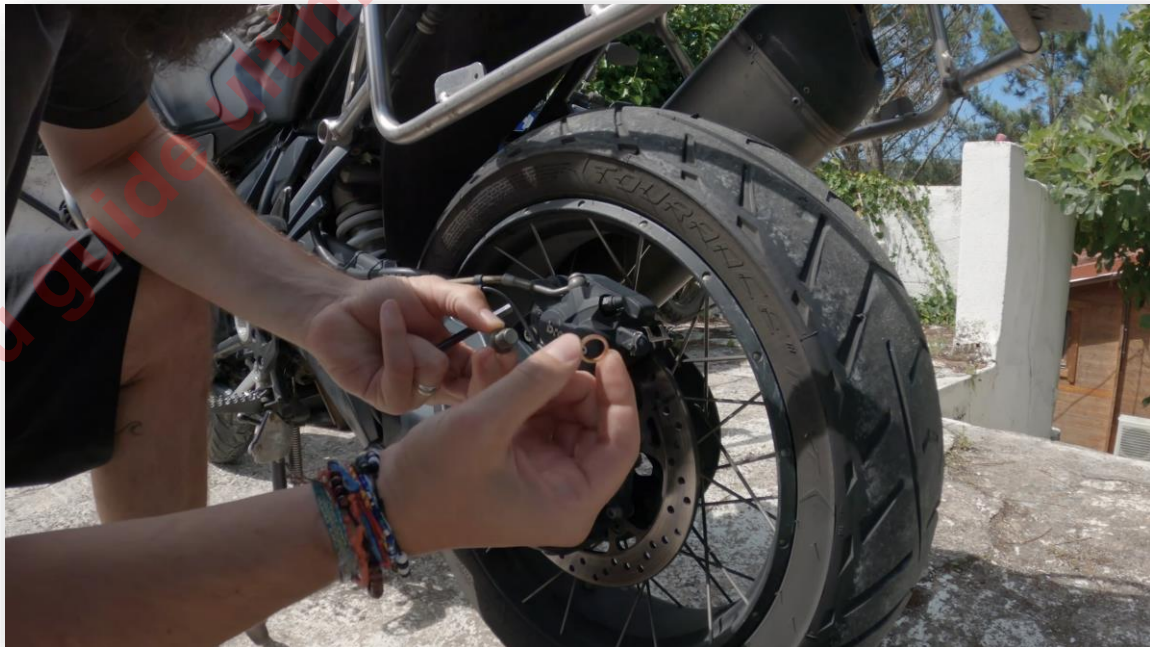
1. Bouchon de remplissage (haut - empreinte variable selon pont: Allen ou Torx)

Desserrer en premier le bouchon de remplissage

Étape essentielle : toujours débloquer ce bouchon avant la vidange pour garantir un écoulement fluide et assurer le rechargement.

- Rouler quelques kilomètres pour chauffer légèrement l'huile du pont afin de la fluidifier et d'améliorer l'écoulement.
⚠ Prudence : le carter et l'huile peuvent devenir très chauds. Ne jamais travailler immédiatement après un long trajet autoroutier, laisser redescendre un peu la température.
- Placer la moto sur la béquille centrale, sur un sol plat et stable.
L'objectif est d'avoir la moto parfaitement droite pour que l'huile se vide correctement et pour travailler en sécurité autour de la roue arrière.
- Desserrer d'abord le bouchon de remplissage (empreinte variable selon pont: Torx ou Allen, vérifier avant).

Cela permet de vérifier qu'il n'est pas grippé et d'assurer une mise à l'air

correcte, ce qui facilite l'écoulement de l'huile par le bouchon de vidange.

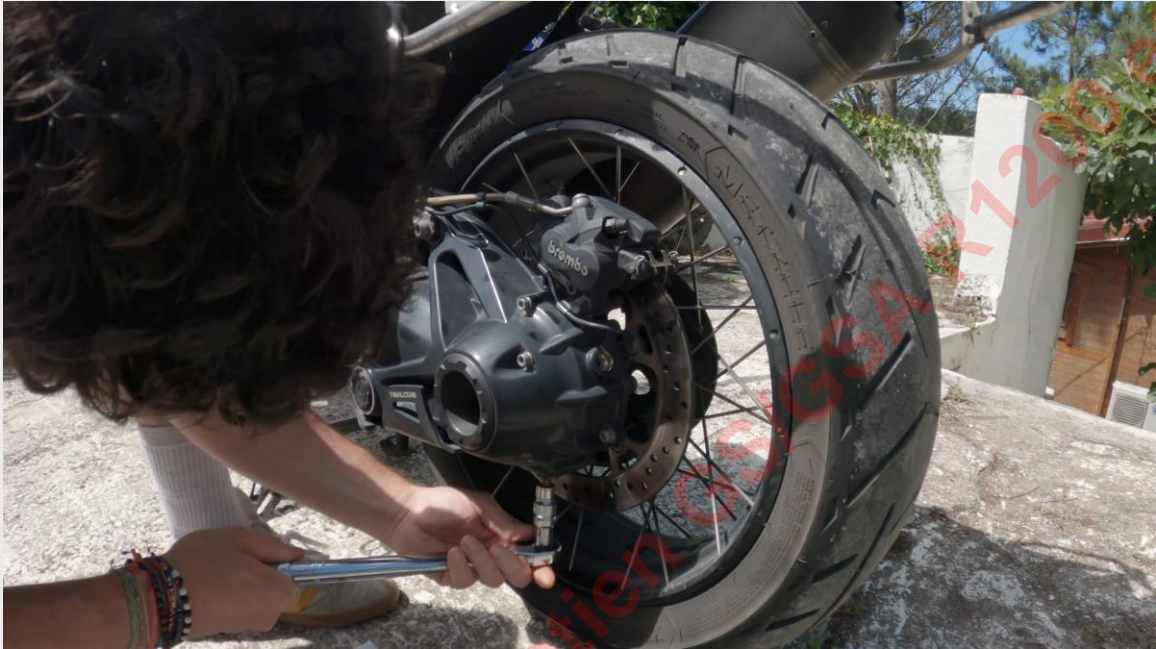
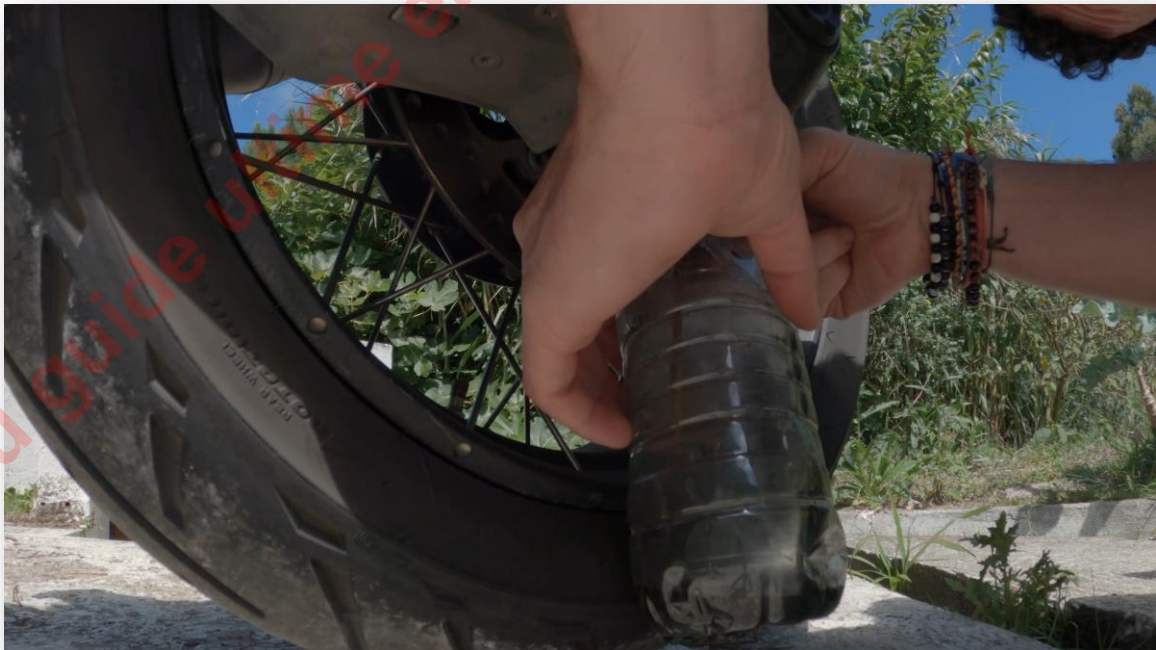
2. Bouchon de vidange (bas - empreinte variable selon pont: Allen ou Torx)

Déposer le bouchon de vidange (partie inférieure)

Placer le bac juste en dessous.

- Positionner le bac de récupération (≥ 2 L) sous le pont, bien centré par rapport au bouchon de vidange pour éviter les éclaboussures.
- Dévisser ensuite le bouchon de vidange (empreinte variable selon pont: Torx ou Allen, vérifier avant) en terminant le desserrage à la main pour éviter de le laisser tomber dans le bac.
Laisser l'huile s'écouler librement.

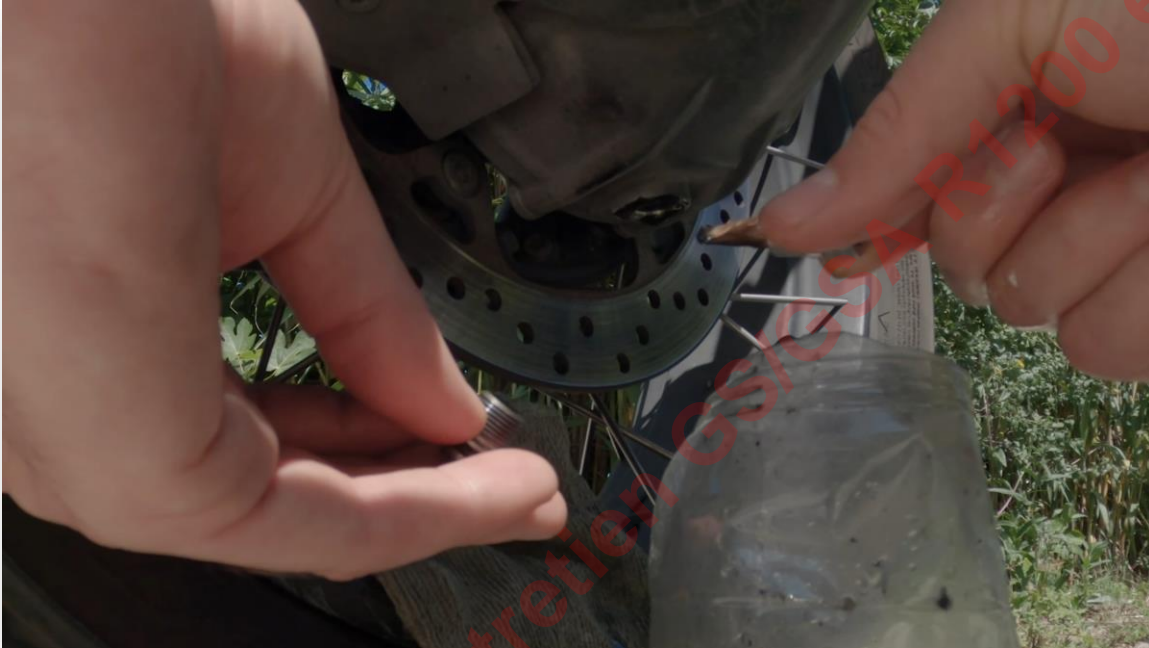
3. Contrôle de l'aimant du bouchon

Vérifier l'aimant : limaille fine = normal / copeaux = anomalie

Nettoyer l'aimant.

copeaux/fragments visibles = arrêt + diagnostic

- Nettoyer l'aimant du bouchon de vidange.
Une **fine boue métallique** (limaille très fine) est normale : elle correspond à l'usure de fonctionnement.
copeaux/fragments visibles = arrêt + diagnostic
⚠ En cas de copeaux métalliques importants : arrêter immédiatement l'utilisation de la moto et consulter un atelier BMW pour diagnostic du pont.

- Vérifier systématiquement l'aimant du bouchon de vidange. Une **fine limaille** est normale. Des **copeaux visibles** sont une alerte mécanique qui doit être prise au sérieux.

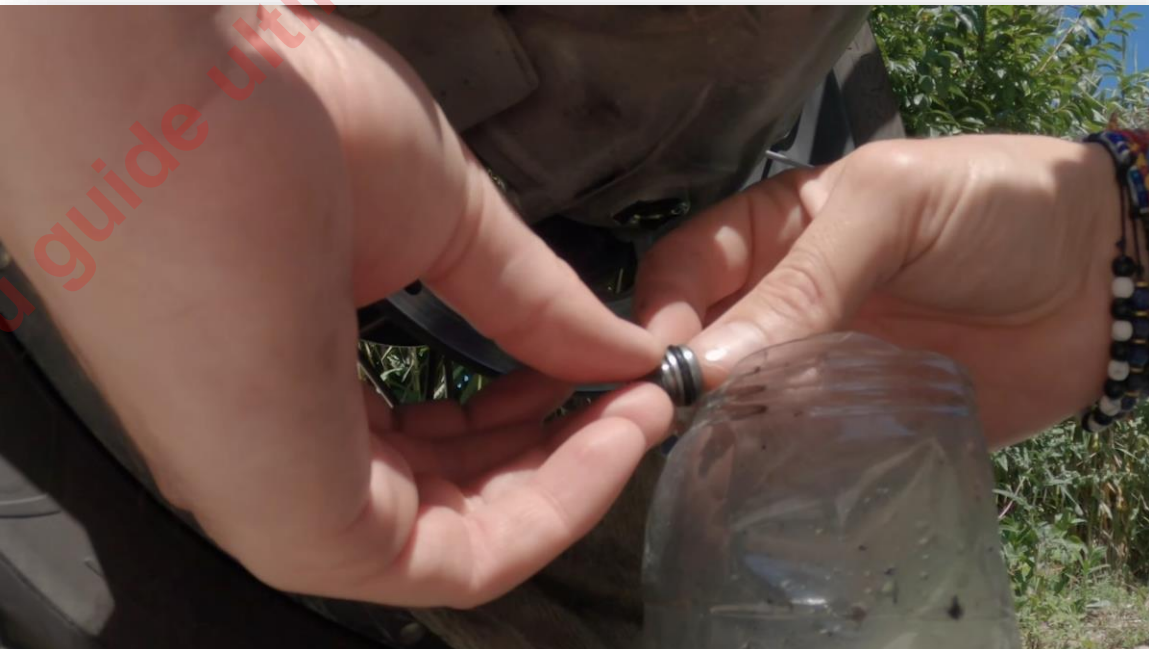
4. Remplacement du joint torique (bouchon de vidange). Installer un joint torique neuf (11,2 × 1,8 mm) sur le bouchon de vidange. Toujours remplacer à chaque opération. Serrage à 20 Nm.

- Remplacer systématiquement le joint torique de vidange (Ref.BMW 33 11 7 695 219).
Retirer l'ancien joint du bouchon.
Nettoyer soigneusement la portée du joint et le filetage du bouchon ainsi que la zone autour de l'orifice de vidange.
⚠ Ne pas utiliser de pâte à joint, ni de ruban téflon : le joint torique assure à lui seul l'étanchéité.

- Reposer le bouchon de vidange à la main jusqu'en butée, puis serrer à **20 Nm** avec la clé dynamométrique.
Essuyer immédiatement tout excès d'huile autour du bouchon pour faciliter le contrôle de fuite ensuite.

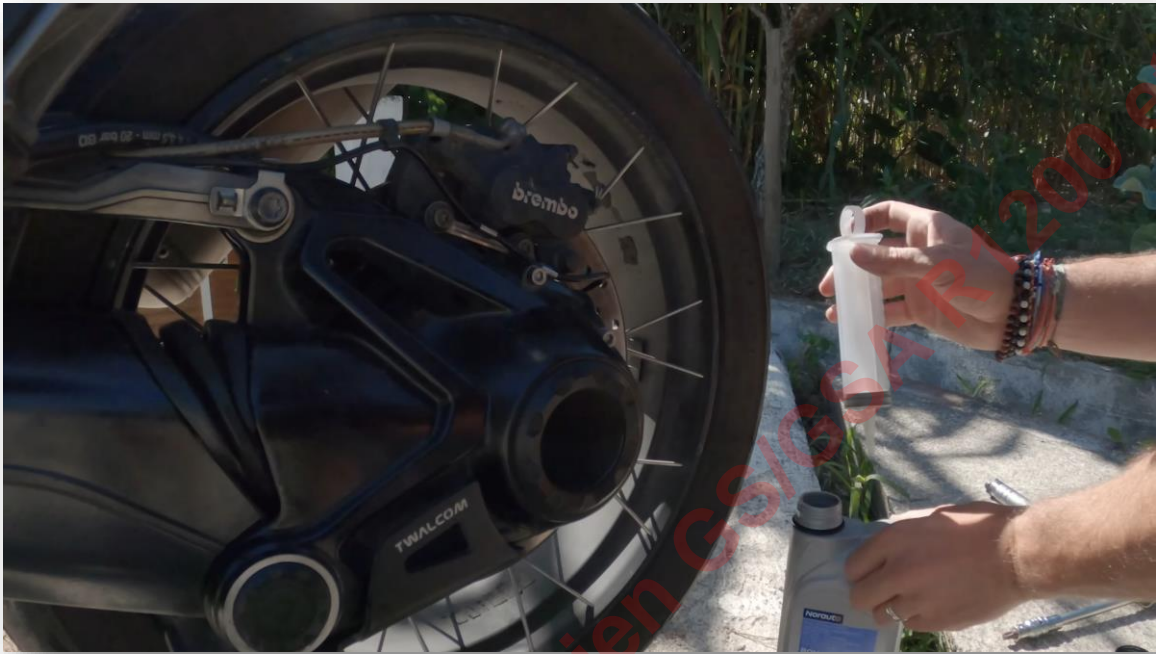
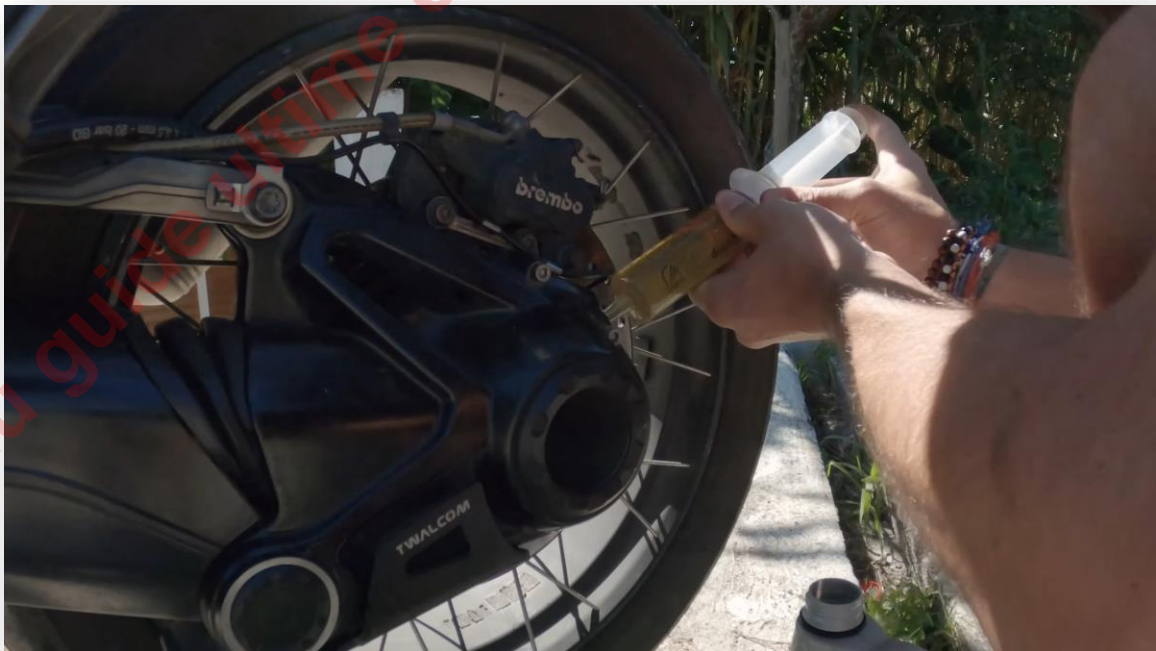
Injecter 180 ml d'huile 75W90 GL-5 par l'orifice supérieur
Utiliser une seringue graduée. Injection lente pour éviter les poches d'air.
Ne jamais remplir à ras ou laisser déborder.

- Prélever **180 ml** d'huile 75W90 API GL-5 avec la seringue graduée.
Purger l'air de la seringue avant d'injecter.

Introduire progressivement l'huile par l'orifice de remplissage.
Injecter l'huile lentement pour éviter la formation de poches d'air à l'intérieur du pont.

⚠ Ne jamais remplir "à ras" ni jusqu'au débordement : sur ce pont, c'est le **volume précis** qui compte, pas un niveau visuel.

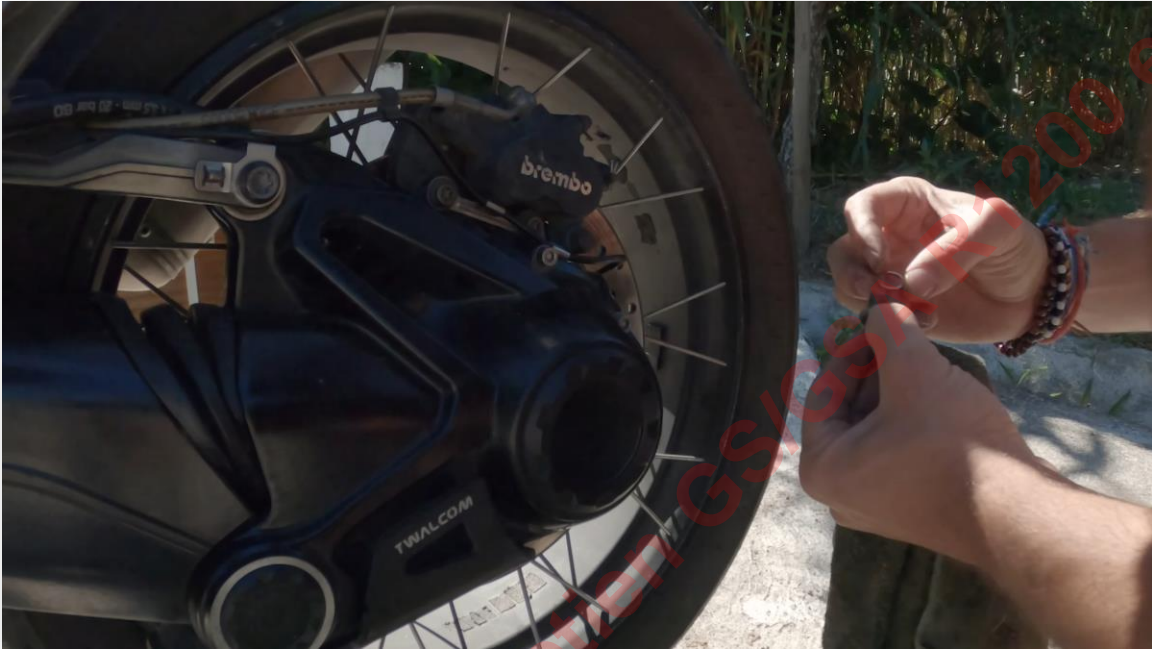
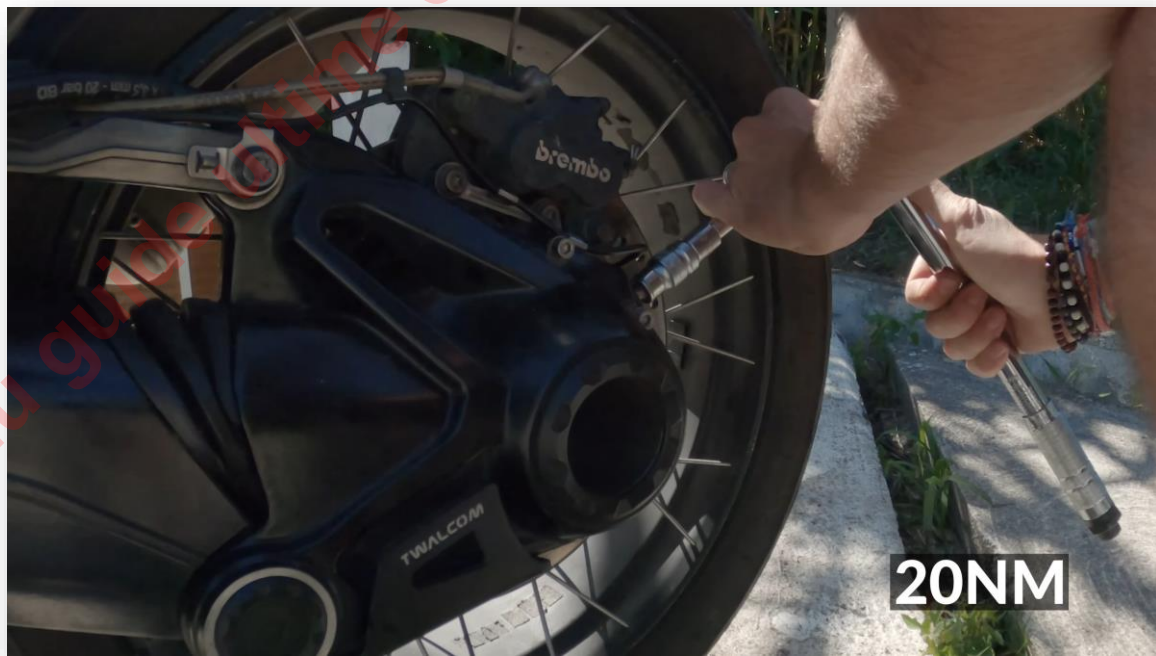
Contrôler l'absence de fuite après remontage

Bouchons serrés à 20 Nm, zone nettoyée.

Pont parfaitement propre pour détecter tout suintement ultérieur.

- En usage intensif (poussière, chaleur, off-road fréquent), réduire l'intervalle de vidange du pont à **10 000 km** pour préserver la transmission.
- **Contrôle après roulage** : après quelques kilomètres, vérifier visuellement que le pont reste parfaitement sec autour des deux bouchons.

- Après environ **50 km**, refaire un contrôle complet : absence de suintement, zone propre, bouchons bien en place.

Ce second contrôle permet de détecter une micro-fuite apparue sous pression ou à chaud. La zone doit rester totalement propre et sèche.
La chaleur du roulage peut révéler une micro-fuite que tu ne vois pas immédiatement après l'intervention.

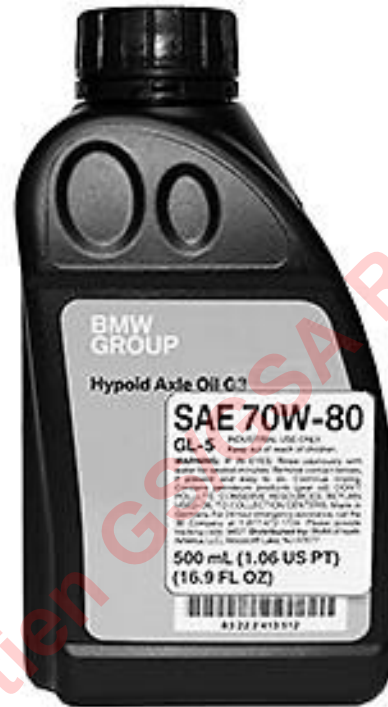
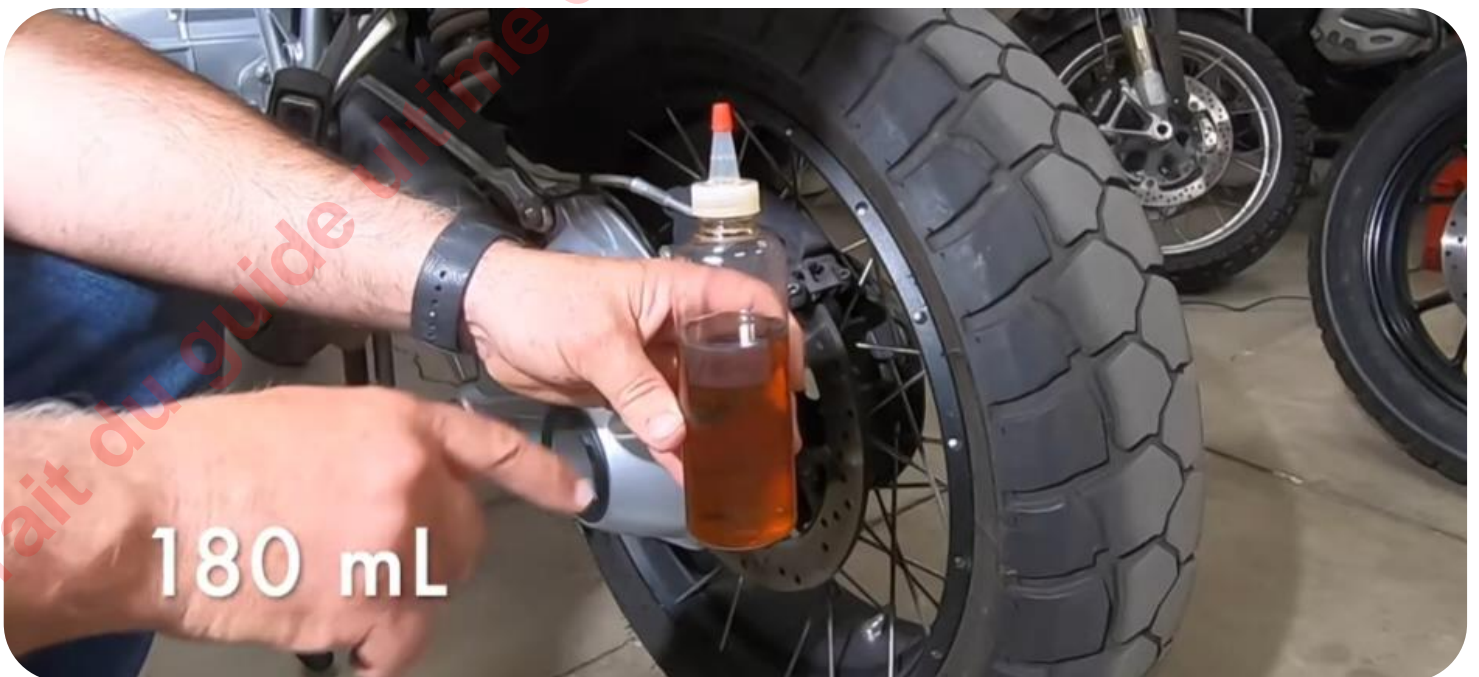
Rappel: sur ce pont, c'est le volume qui compte. Remplir uniquement 180 ml, ne pas remplir au niveau.
